Dirección General de Industria, Comercio y Consumo
Consejería de Innovación, Industria, Turismo y Comercio
C/Albert Einstein, 2
39011 Santander

CUMPLIMIENTO DEL PLAN DE RESTAURACIÓN AMBIENTAL, ESTIMACIÓN DE IMPACTO AMBIENTAL Y LEGISLACIÓN MINERA DE LA CANTERA DE SANTULLÁN (CASTRO URDIALES), EXPLOTACIÓN MINERA “SOFÍA”.

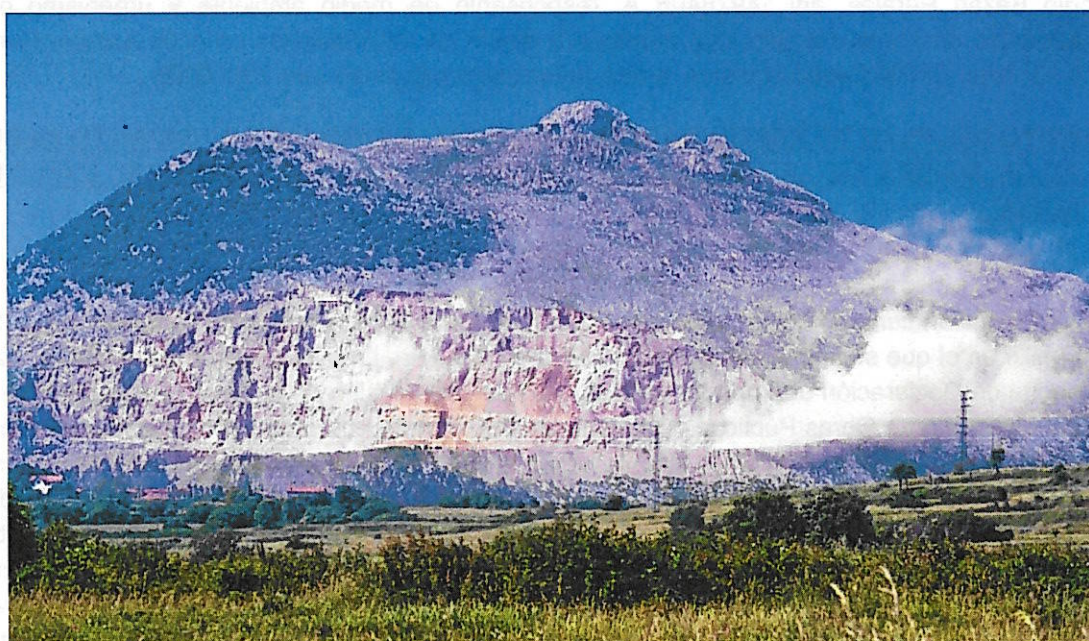
La explotación de la cantera con el límite marcado por el PGOU en el que se respetaba el encinar de la ladera norte de la Peña de Santullán. Foto de 1991.

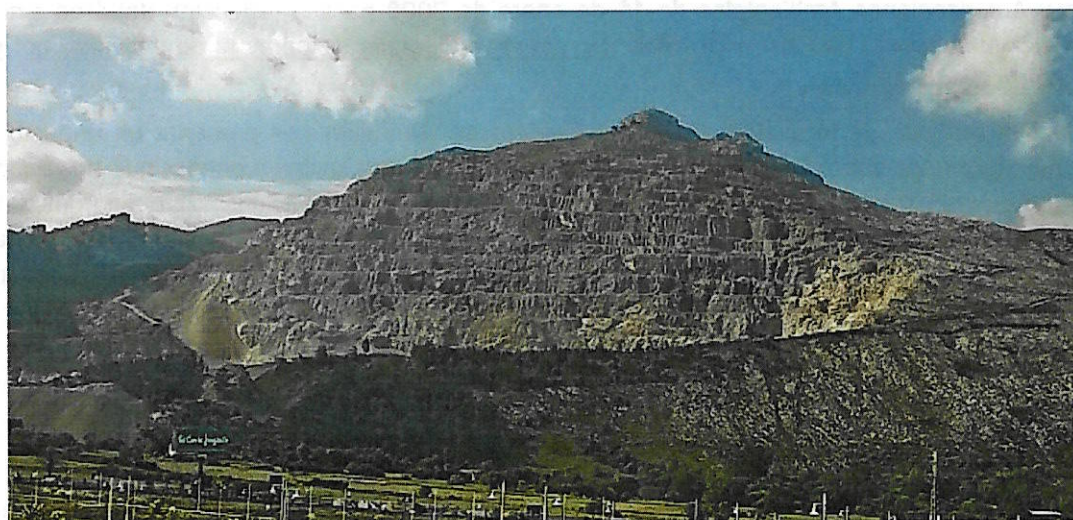
La explotación de la cantera en 2014, diez años después de entrar en vigor el modificado nº 3 del PGOU que permite la ampliación de la zona de explotación en la que ha desaparecido totalmente el encinar de la ladera norte de la Peña.

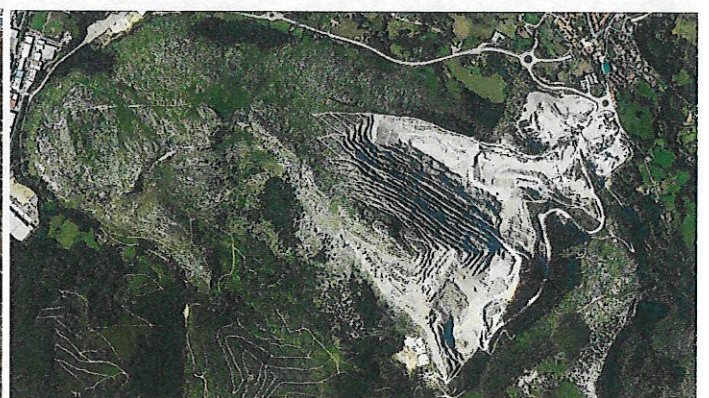
2017

Tal como puede observarse, desde el modificado del PGOU aprobado en 2003 la cantera avanza destruyendo el encinar de la ladera norte, destruyendo a su vez el encinar (menos denso) de la ladera este y del sur contraviniendo la EIA pues se produce una evidente eliminación de ejemplares, de masas de encinar y destruyendo su zona de ocupación y de expansión.

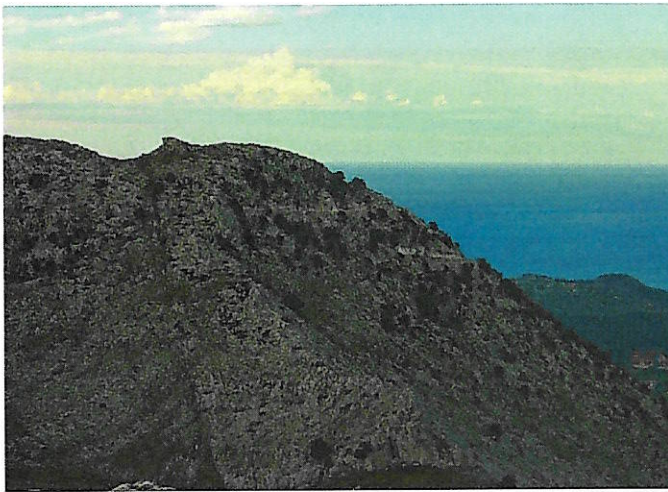
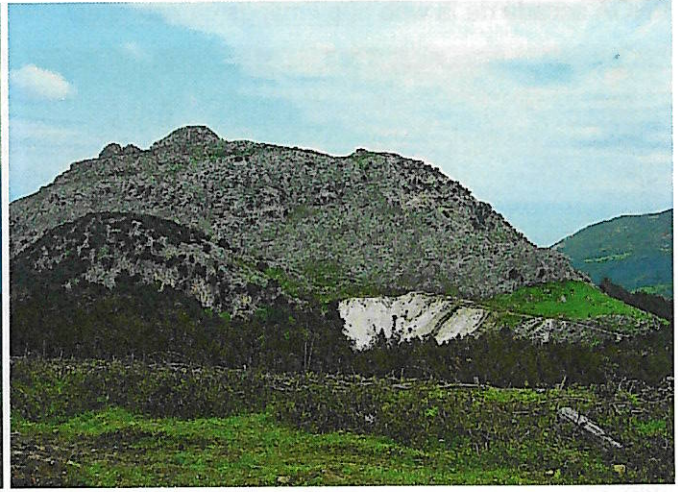
La foto de la izquierda es de octubre de 2003, con el comienzo de la explotación de la ladera este una vez aprobado el modificado nº 3 del PGOU. La foto de la derecha está tomada semanas después desde el camino a Ventoso.

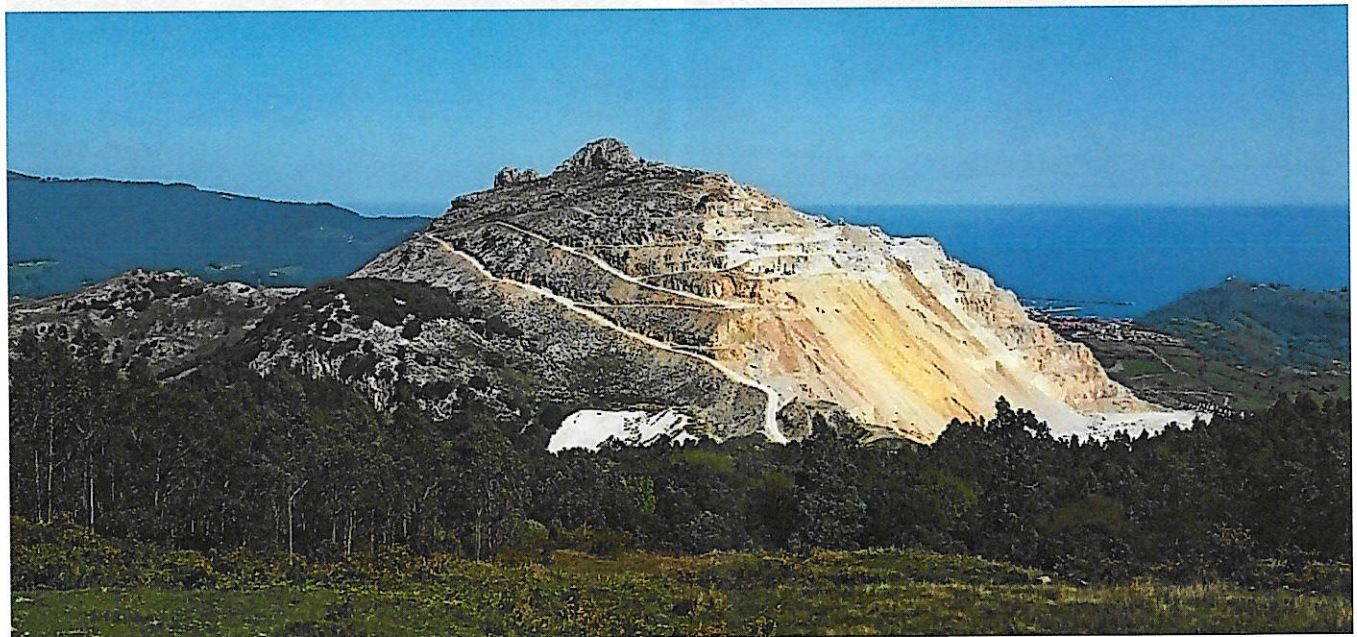
Ladera este y sur de la Peña de Santullán desde el camino a Ventoso, en abril de 2017.

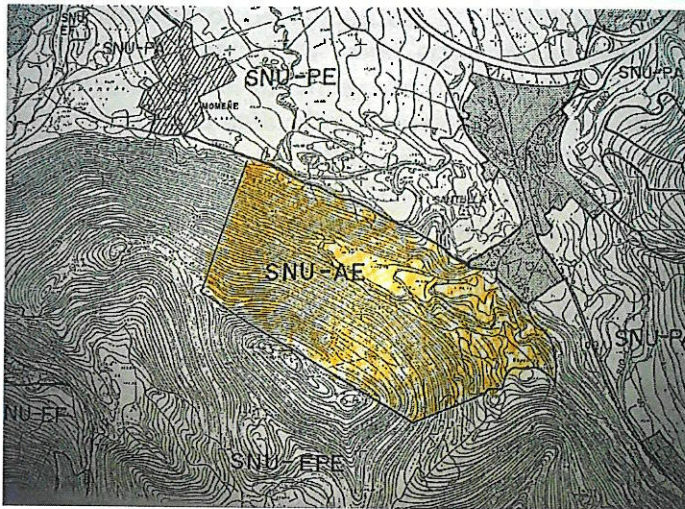
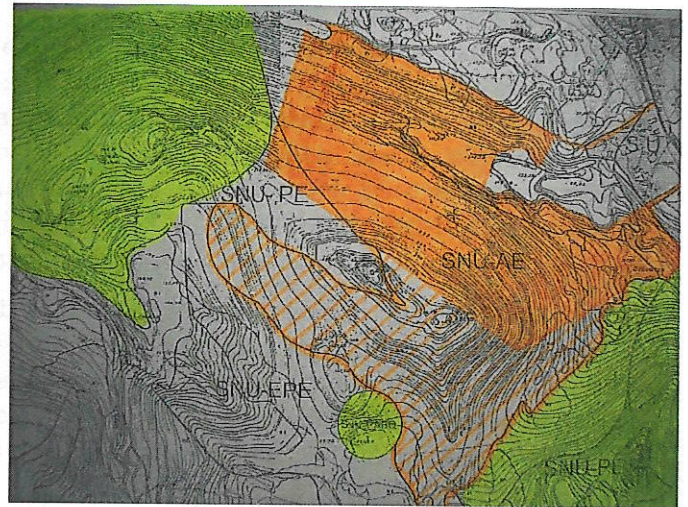
A la izquierda el suelo zonificado como Área Extractiva en el plano del PGOU de Castro Urdiales tras su aprobación en diciembre de 1996. A la derecha la reclasificación producida tras el modificado nº 3 del PGOU en abril de 2003.

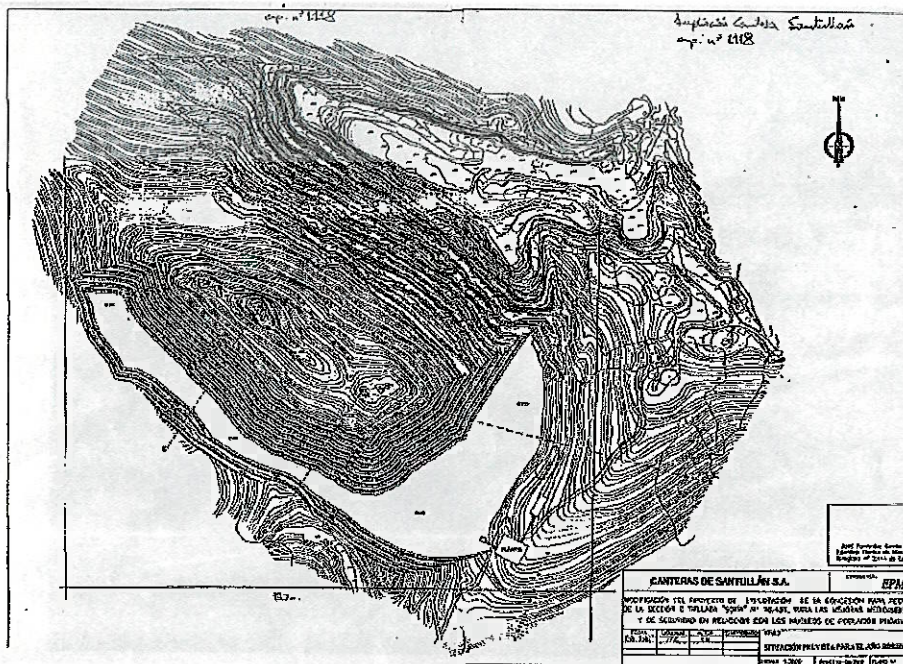
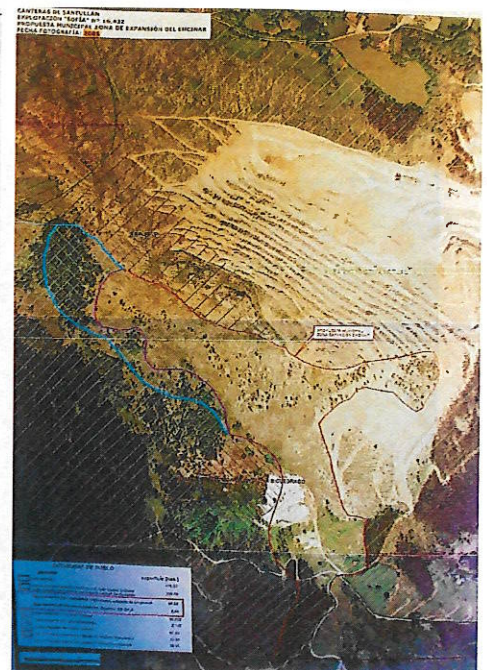
Plano de 2006 (a la izquierda) en el que se presenta el horizonte de explotación de la cantera. Se observa que en un principio no se tenía previsto acometer el encinar de la ladera norte que finalmente fue destruido por la explotación; ni tampoco acercarse tanto a la cumbre de la Peña, salvaguardando las estribaciones más altas de la Peña que finalmente han quedado destruidas rompiendo definitivamente con el perfil característico de la montaña. A la derecha reproducción de la zona a detraer de la explotación de cantera tras la solicitud del Ayuntamiento, la zona rallada en azul, correspondiente a las zonas de encinar más densas de la ladera sur de la Peña.

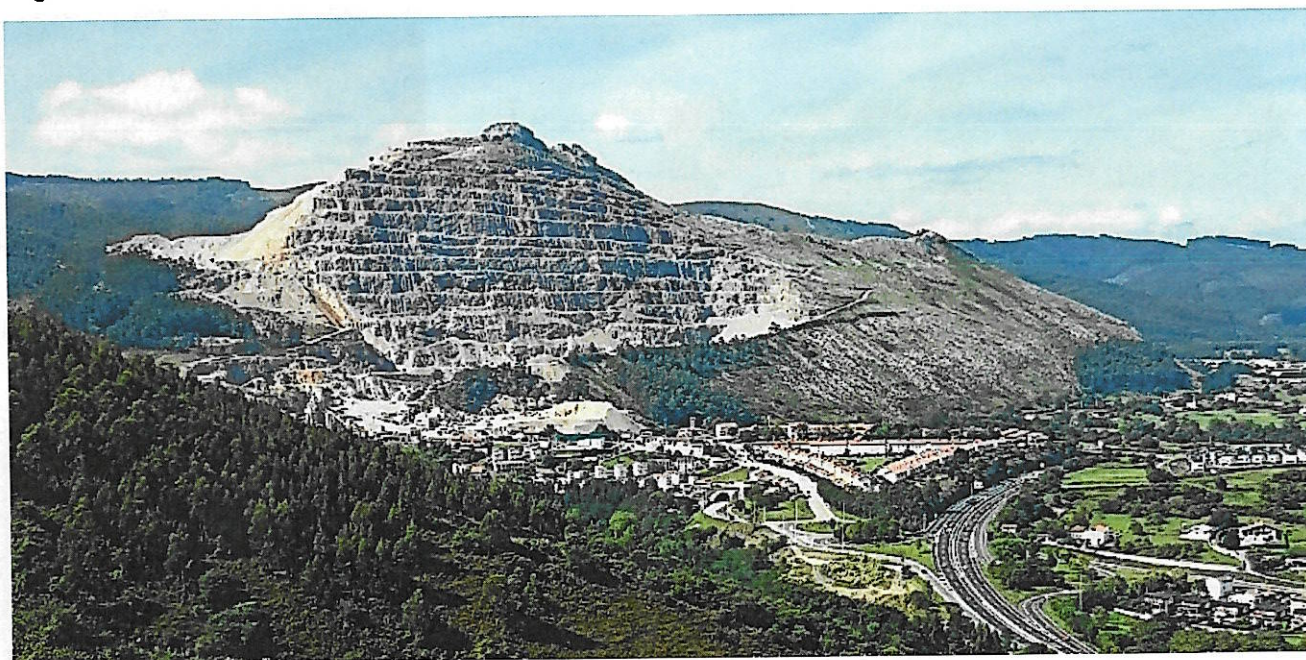
Foto de septiembre de 2017, desde las antiguas minas de Dícido. A la izquierda de la Peña, zona este en la que se concentra la extracción de mineral, y en el centro de la foto el frente norte, sin actividad desde hace más de diez años, en el que no se ha efectuado ninguna actuación restauradora. Fuera del frente en la falda inferior de la Peña realizó una pequeña plantación de vegetación autóctona y de laylandis con objeto de realizar una pantalla de protección visual.

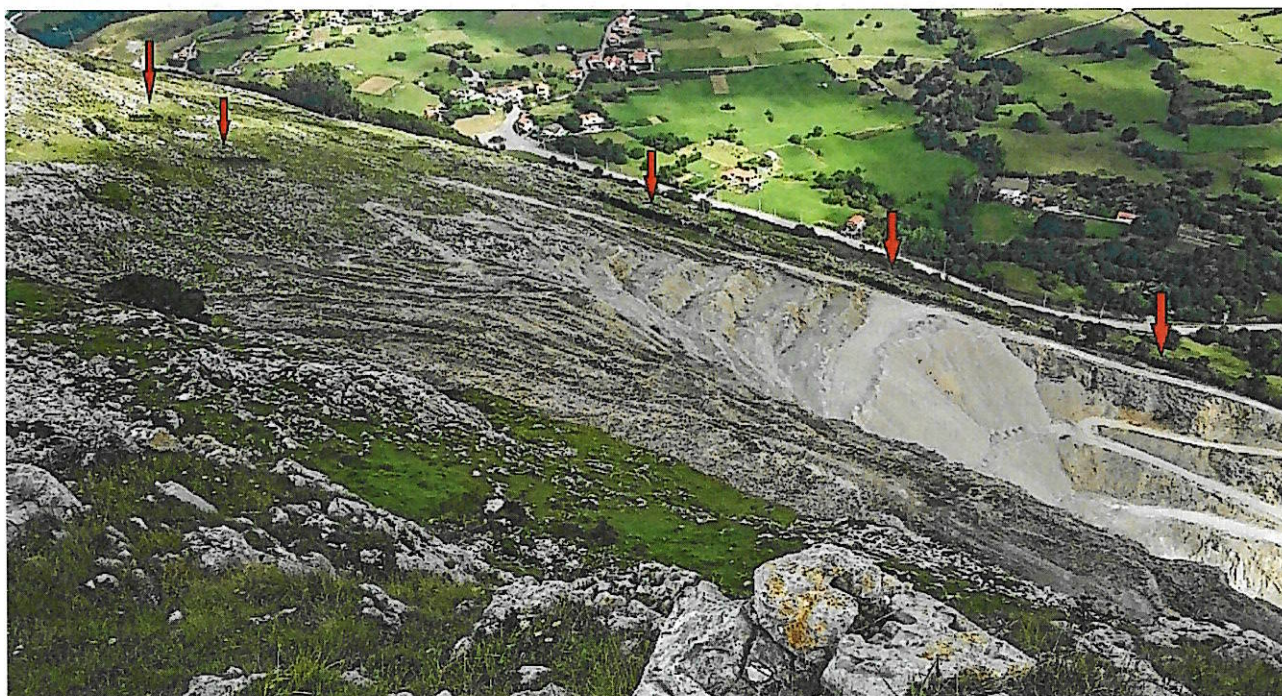
Foto tomada desde la cima de la Peña de Santullán, en agosto de 2017. Se observa que los bancales de la parte superior no han sido restaurados, y tan solo se plantaron la hilera de Lailandys que se señala con las flechas rojas. Debe señalarse que la zona norte no tiene actividad en la ladera desde hace doce años.

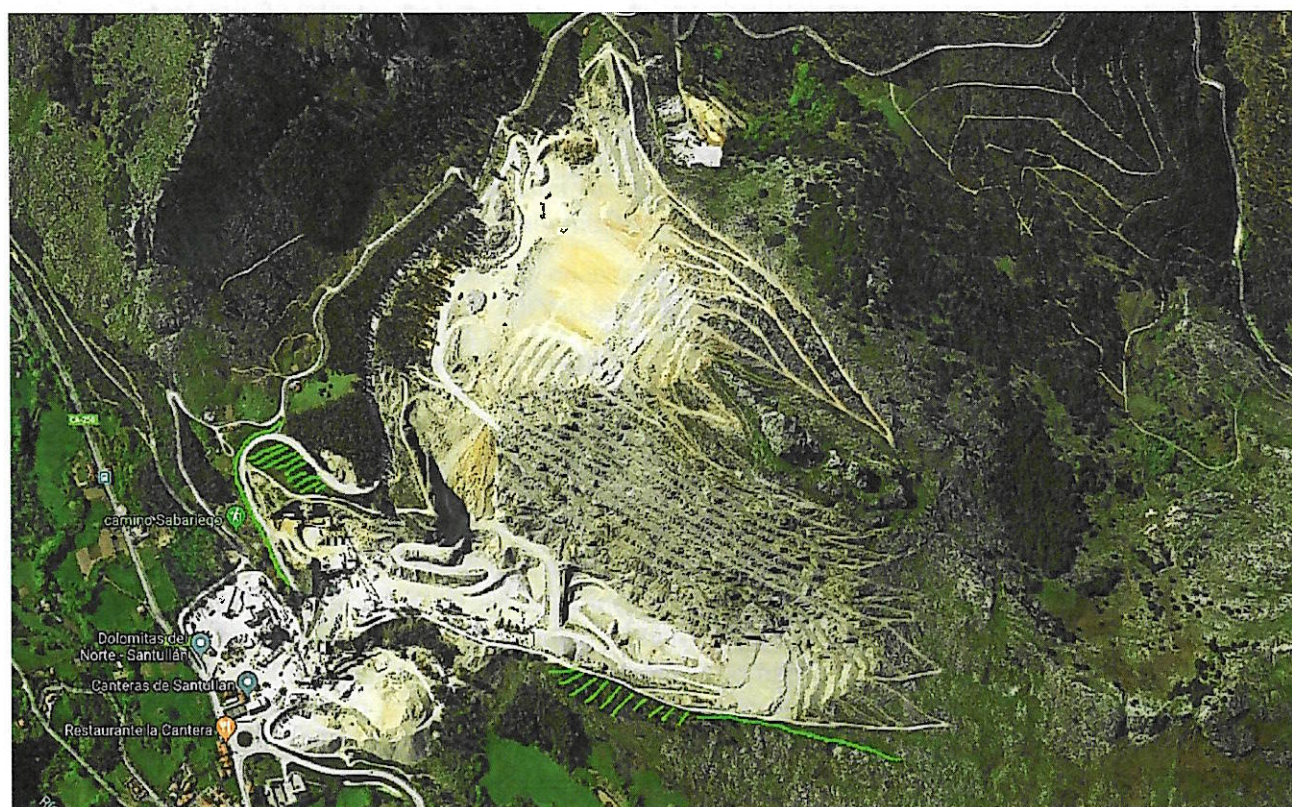
Reproducción del Google Maps en la que se han rallado en verde las zonas restauradas, si bien la mayor parte de esas zonas no formaban parte de la zona de explotación.

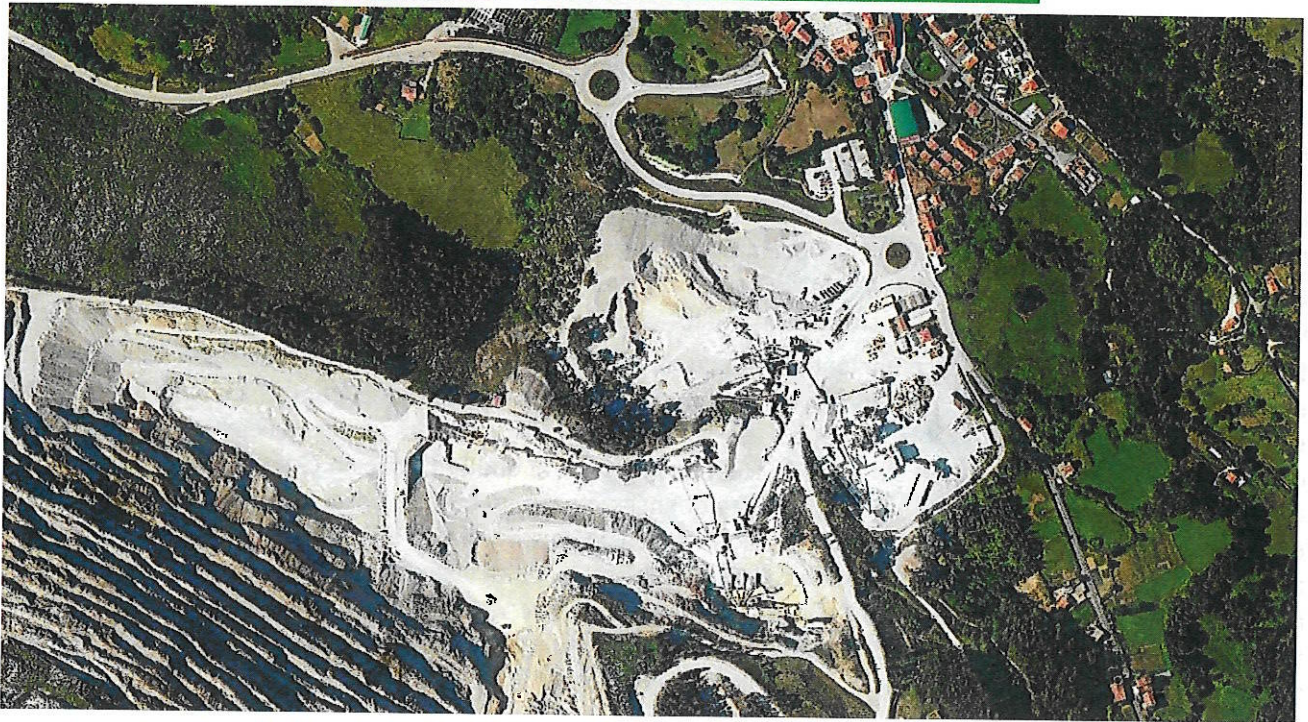
La situación de la cantera de Santullán se agrava en lo referente a emisión de partículas de polvo en la medida de la gran superficie de explotación y de elaboración de áridos, la densidad de tráfico rodado y de maquinaria debido a la gran producción de esta cantera, la extensa superficie de almacenamiento de áridos al aire libre, la cantidad de instalaciones auxiliares, entre ellas la planta de producción de hormigón (cuyos componentes son áridos con gran profusión de partículas contaminantes en suspensión), y la proximidad de viviendas del núcleo urbano de Santullán, entre 150 m. y 500 m. del borde de las instalaciones de la cantera.
