## INCUMPLIMIENTO DEL PLAN DE RESTAURACIÓN AMBIENTAL DE LA CANTERA DE SANTULLÁN (CASTRO URDIALES), EXPLOTACIÓN MINERA "SOFÍA".

Castro Urdiales, a 4 de diciembre de 2018.

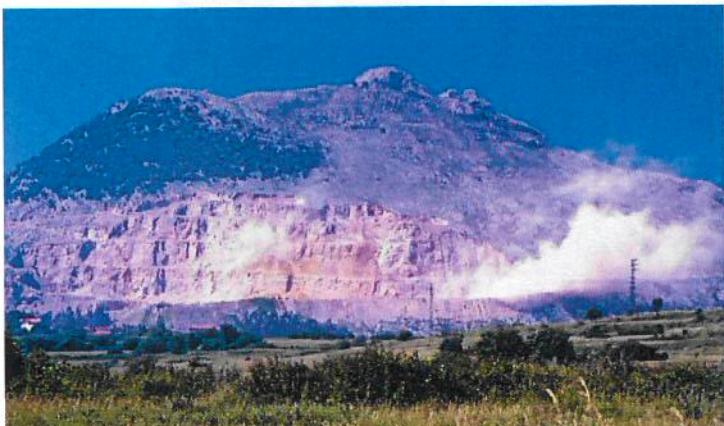
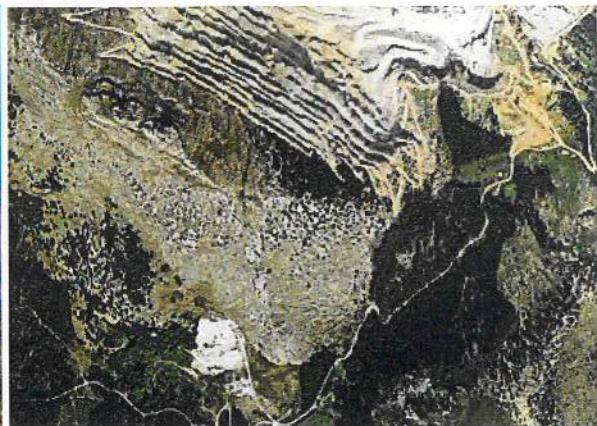
Esto no se produce. No hay extensión de tierra. Los bancos abandonados no tienen tierra procedente de la recuperación de las zonas de explotación. Todo ello a pesar de que la cantera ha arrasado con el suelo y tierra vegetal de las áreas de encinar cantábrico, tal como puede observarse en las siguientes fotografías:

Ladera norte de la Peña de Santullán. La foto de la izquierda es de 1991, y la ortofoto de la derecha de 2004. En ambas se observa la presencia de la vegetación de encinar cantábrico que ha caracterizado el paisaje de la Peña y que ha desaparecido sin gestión de la vegetación arrancada ni de su tierra vegetal.

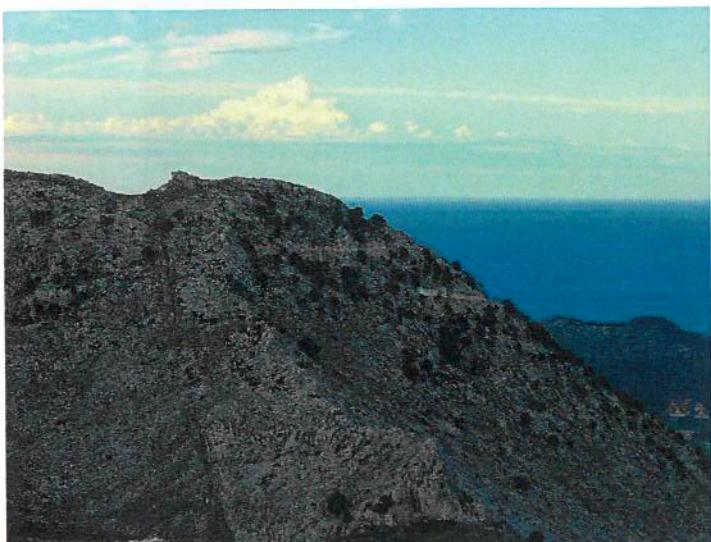
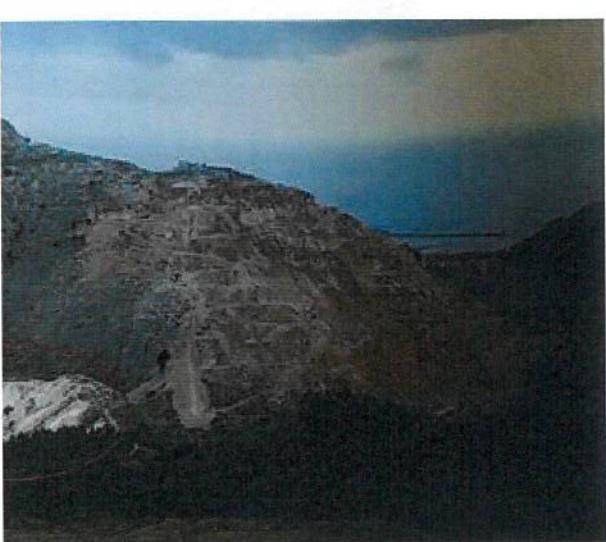
Año 2004, comienzo de la explotación de la ladera este de la Peña, a la derecha una foto reproducida de la memoria del Plan de restauración de 2008, con la ladera este atacada y eliminada la vegetación de encinar cantábrico.

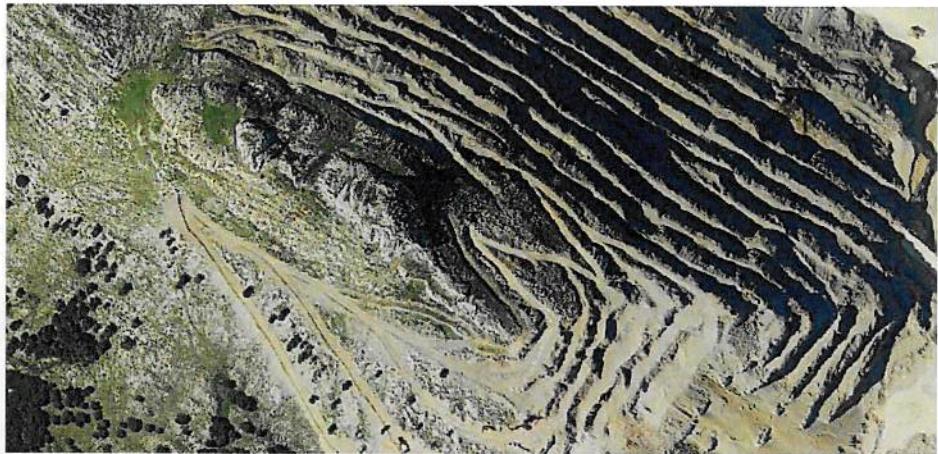
Ortofoto correspondiente a 2016 de la cima de la Peña y las laderas este y norte de la cantera cuyas plataformas superiores debieran estar restauradas según la primera fase del Programa de Restauración.

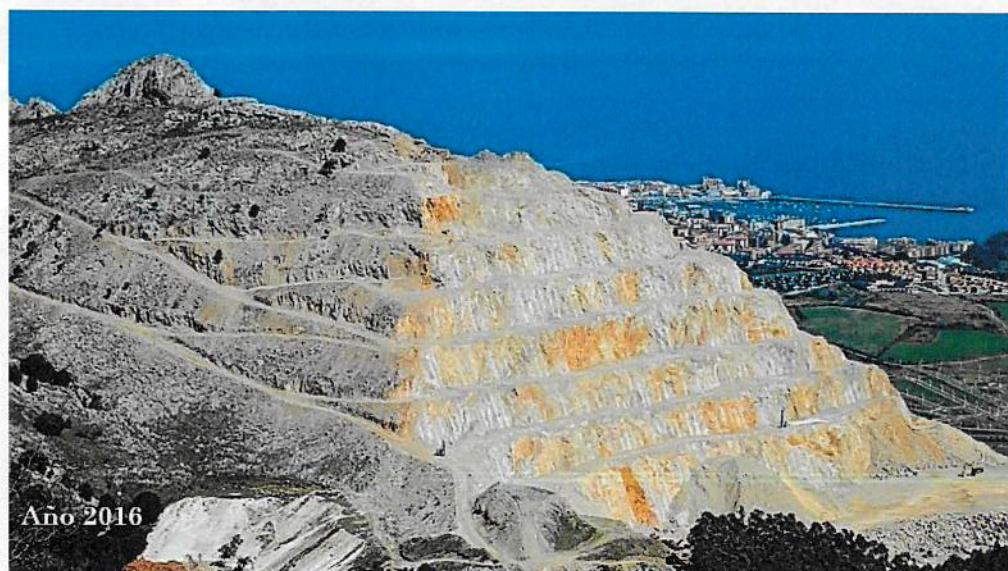
Zona este de la cantera, según fotografía de la web de Canteras de Santullán S. A. en la que se observa la inexistencia de aportación de tierras vegetales.

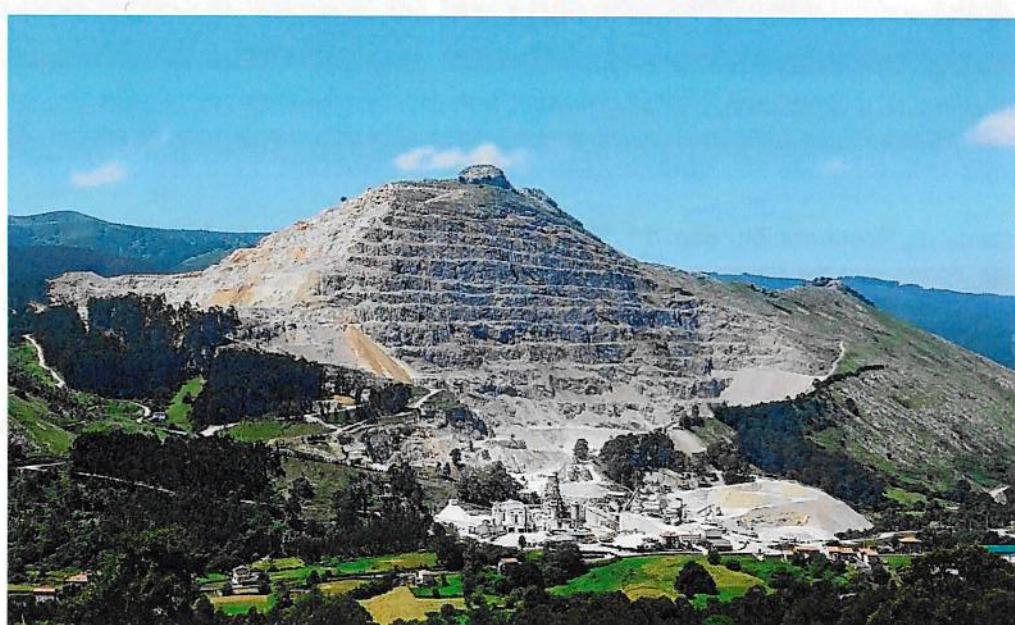
Vista de la zona este y norte desde la ladera del monte de Dícidio (foto de junio de 2018). En las plataformas no se ha producido aportación de tierra vegetal.

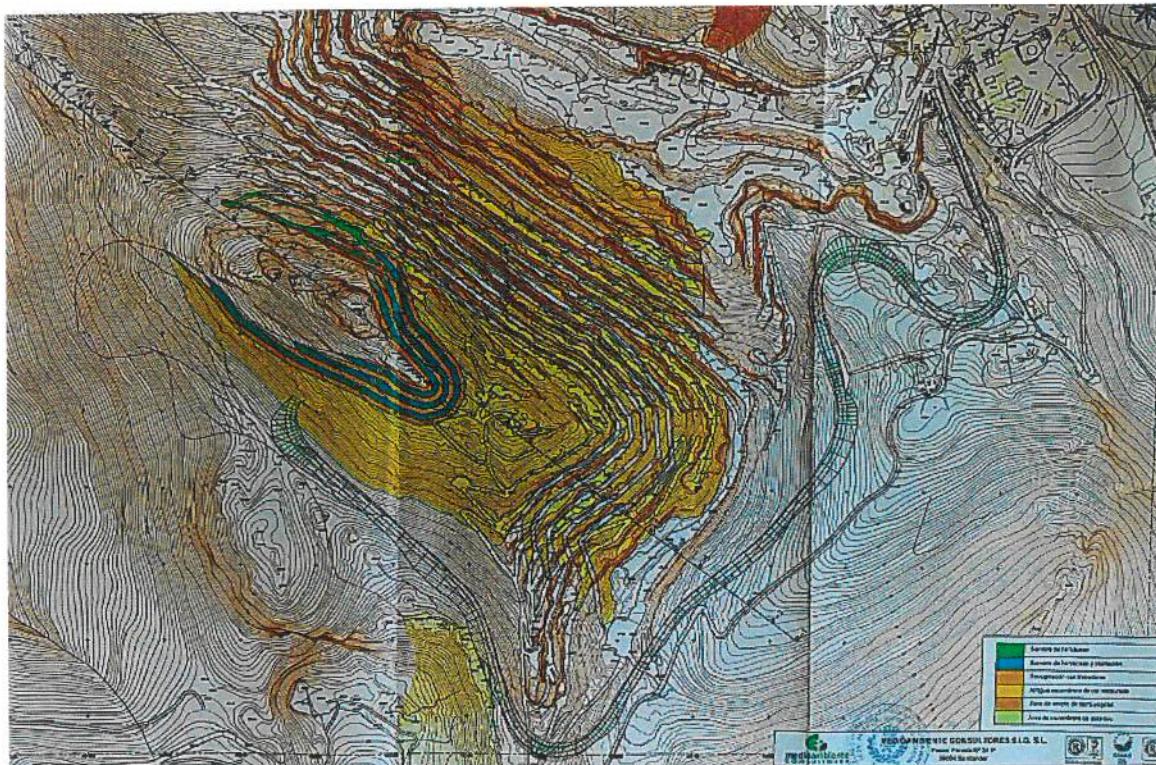
En las bermas no se han plantado ni árboles ni arbustos, ni se ha hecho aportación de tierra vegetal, ni tampoco han prosperado hidrosiembras en los taludes superiores de la explotación.

De acuerdo con el Plano 4.1. de Restauración de la Primera fase, y tal como se indica en las zonas coloreadas, deberían haberse plantado tres taludes y bermas de la ladera sur, este y norte de la explotación (marrón, azul y verde), ni se ha producido a la plantación con trepadoras en los demás taludes.

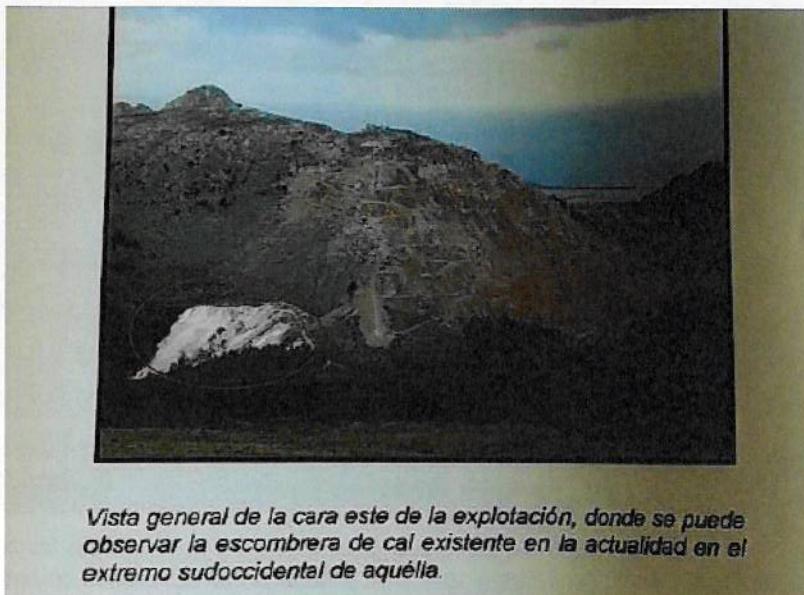
*Vista general de la cara este de la explotación, donde se puede observar la escombrera de cal existente en la actualidad en el extremo sudoccidental de aquélla.*

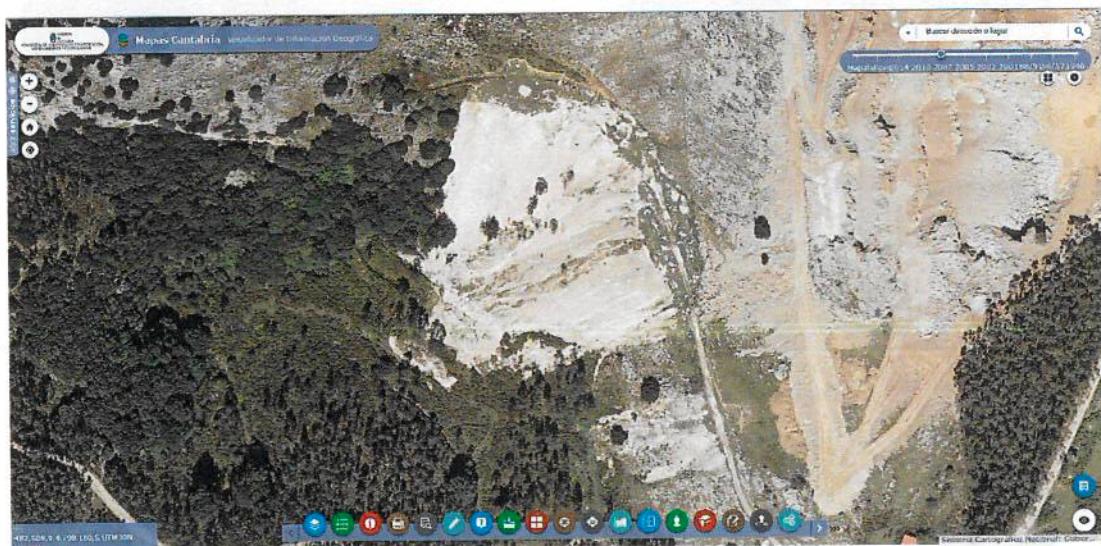
*La escombrera de cal en el año 2007.*

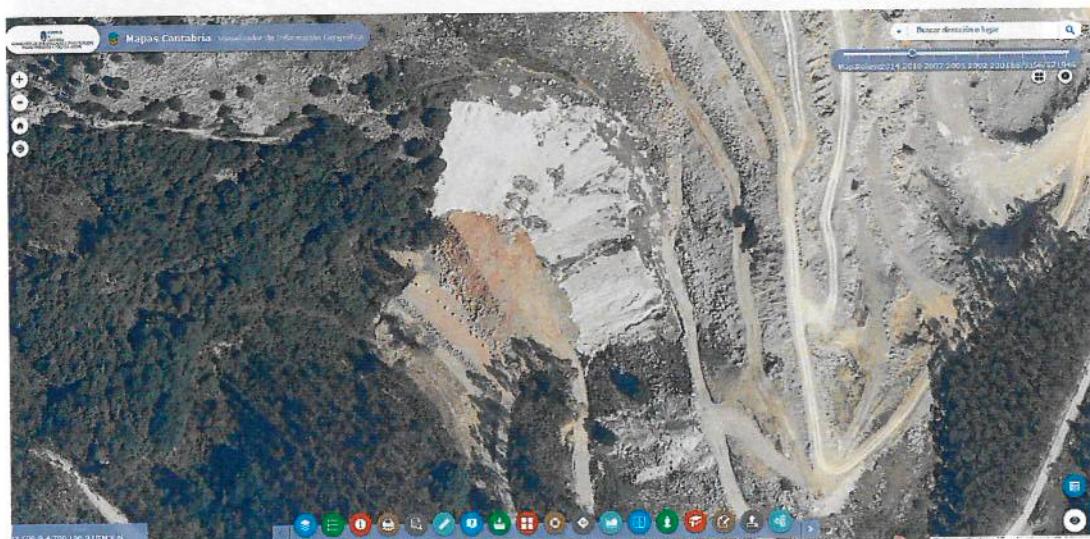
*La escombrera de cal en el año 2010. En la ortofoto de 2010 se observa el depósito de residuos o estériles de cantera que se superponen al calero.*

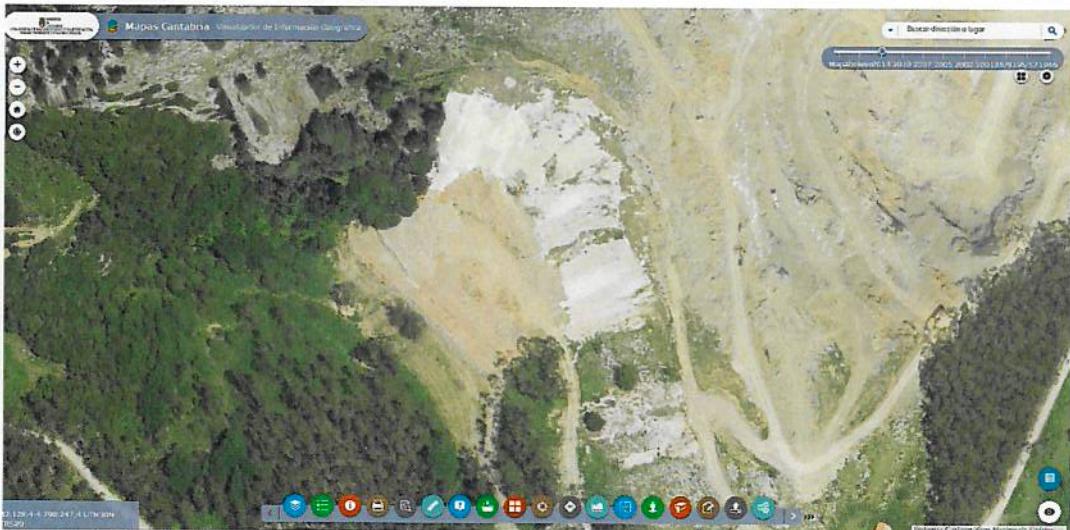
*La escombrera de cal en el año 2014.*

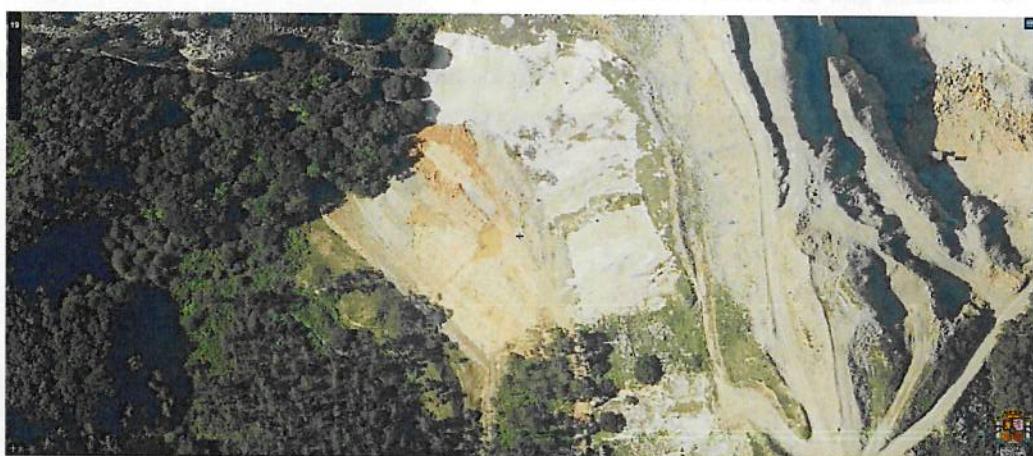
*La escombrera de cal en el año 2016 (último vuelo SIGPAC).*

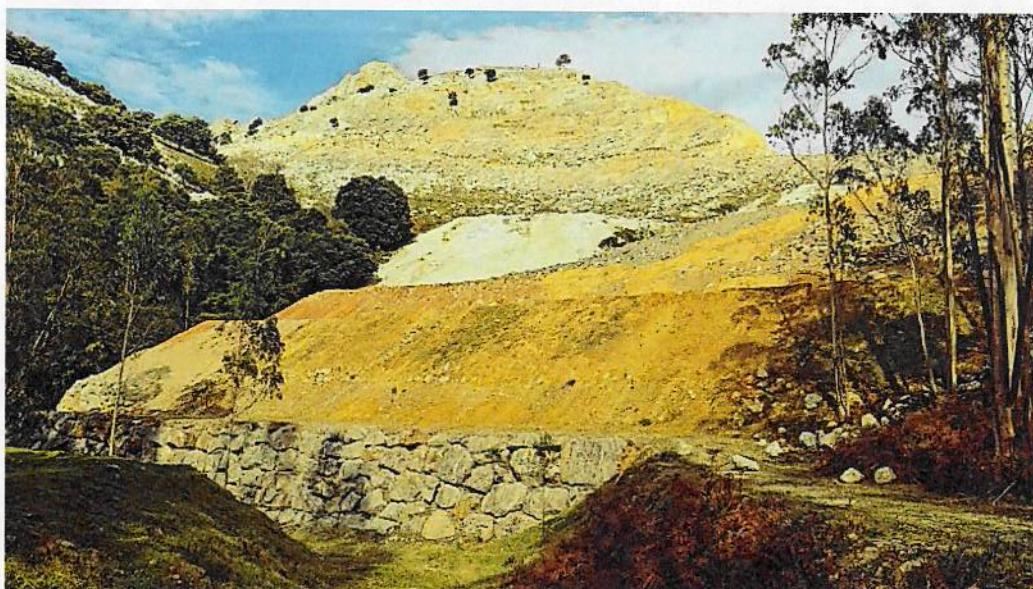
*El calero, en la zona suroeste de la explotación. 4 de noviembre de 2018. En la zona inferior de la escombrera, la cal se ha sepultado con residuos o estériles de la cantera.*

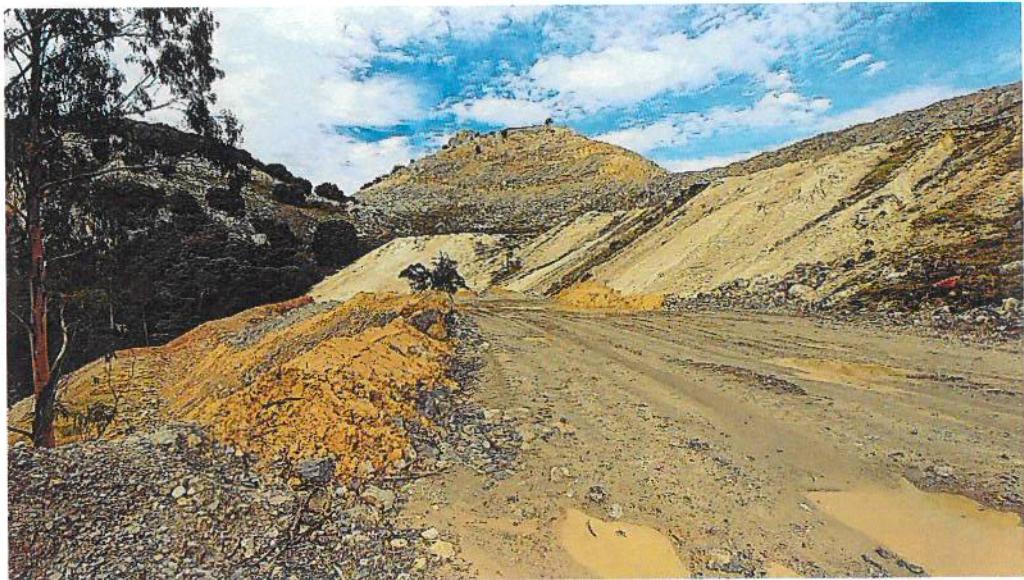
*El calero, en la zona suroeste de la explotación. 4 de noviembre de 2018. En la zona inferior de la escombrera, la cal se ha sepultado con residuos o estériles de la cantera.*

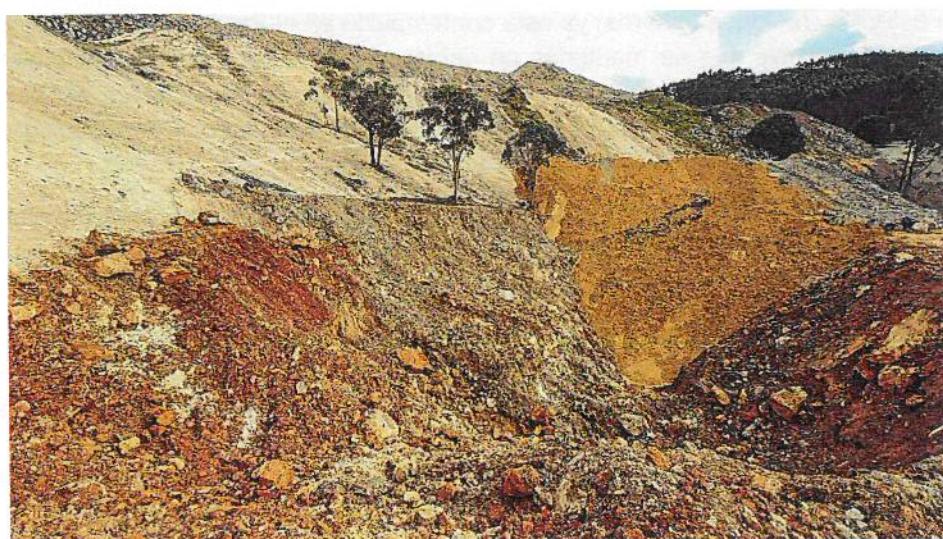
*Mezcla de residuos de cal con residuos de cantera y estériles. 4 de noviembre de 2018.*

- Ni los residuos de cal son residuos inertes, y están calificados como PELIGROSOS en la Lista Europea de Residuos. Los residuos mineros depositados en la zona de escombrera no puede garantizarse que sean inertes en su totalidad. En el caso de los estériles de la cantera debería hacerse una análisis para su mejor caracterización. En principio, se observa que parte de los residuos son solubles, producen lixiviados, no son biodegradables, y en el caso de la cal su contacto con el agua produce efectos contaminantes que pueden afectar a los acuíferos de la zona.

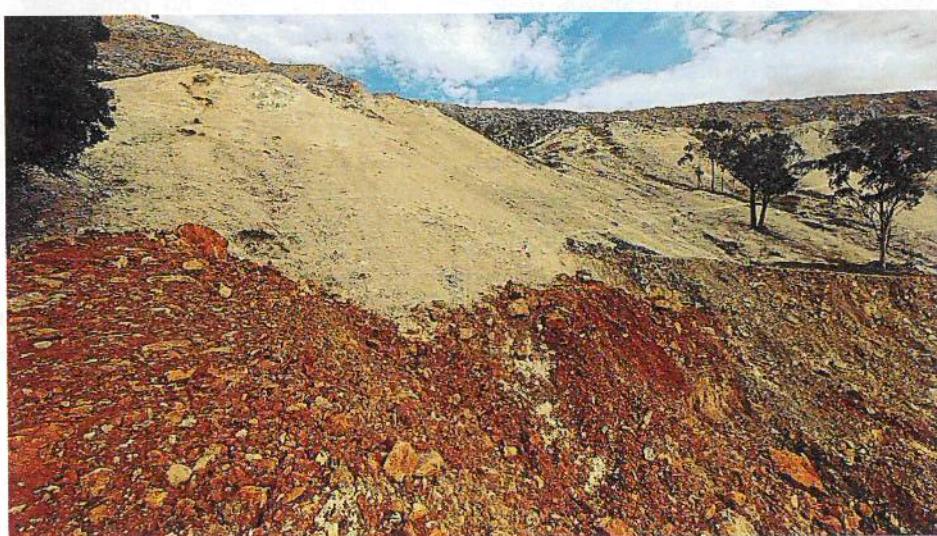
*Mezcla de residuos de cal con residuos de cantera y estériles. 4 de noviembre de 2018.*

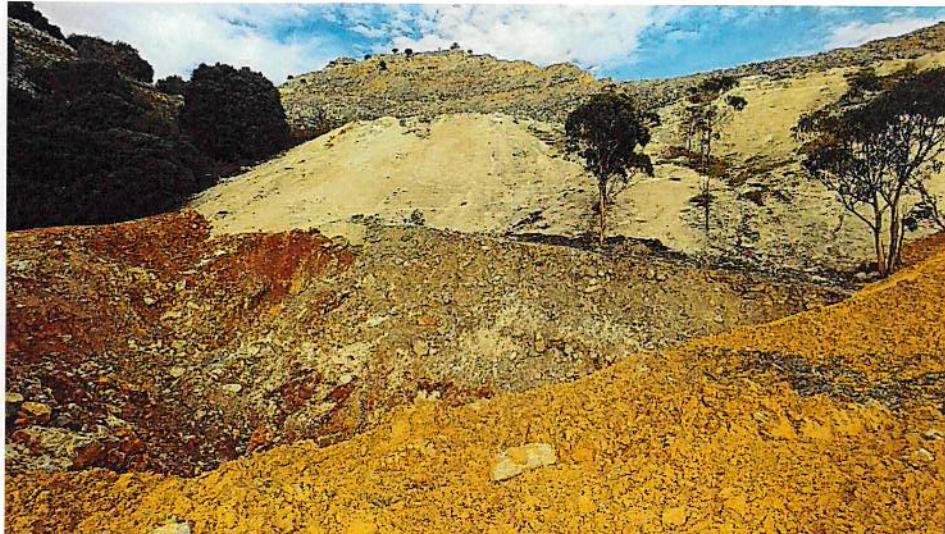
*Mezcla de residuos de cal con residuos de cantera y estériles. 4 de noviembre de 2018.*

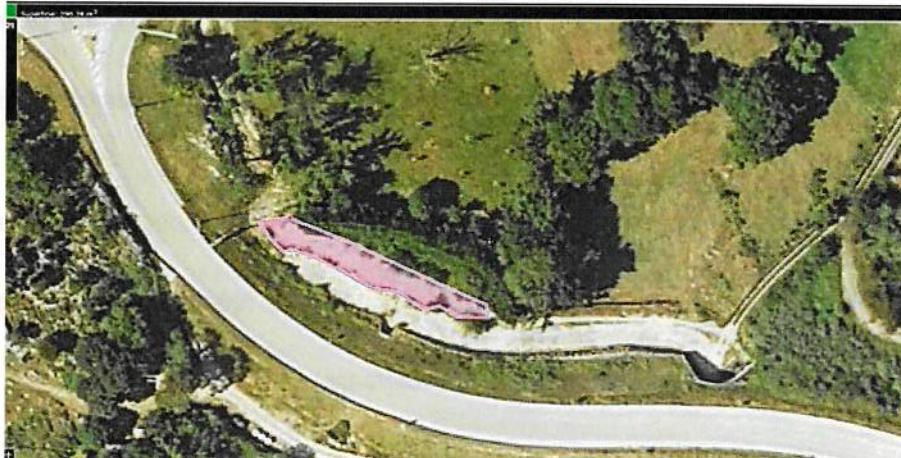
*La balsa de decantación según la ortofoto del SIGPAC, acotada en su superficie aproximada de 290 m<sup>2</sup>.*

Sin embargo, la balsa de decantación ocupa una superficie de unos 290 m<sup>2</sup> cuando debiera tener al menos 881 m<sup>2</sup>, y está muy lejos de cumplir los 1000 m<sup>2</sup> que se fijan en el Plan de Restauración. Por lo tanto el sistema de recogida de aguas contaminadas es insuficiente, y no cumple las funciones que deben exigirse a este tipo de explotaciones. Ello implica que en situaciones de abundante escorrentía, y aumento del caudal de aguas la balsa puede desbordarse y provocar la contaminación de los recursos hídricos del entorno, entre ellos el del arroyo de la Suma que cruza el valle de Sámano.

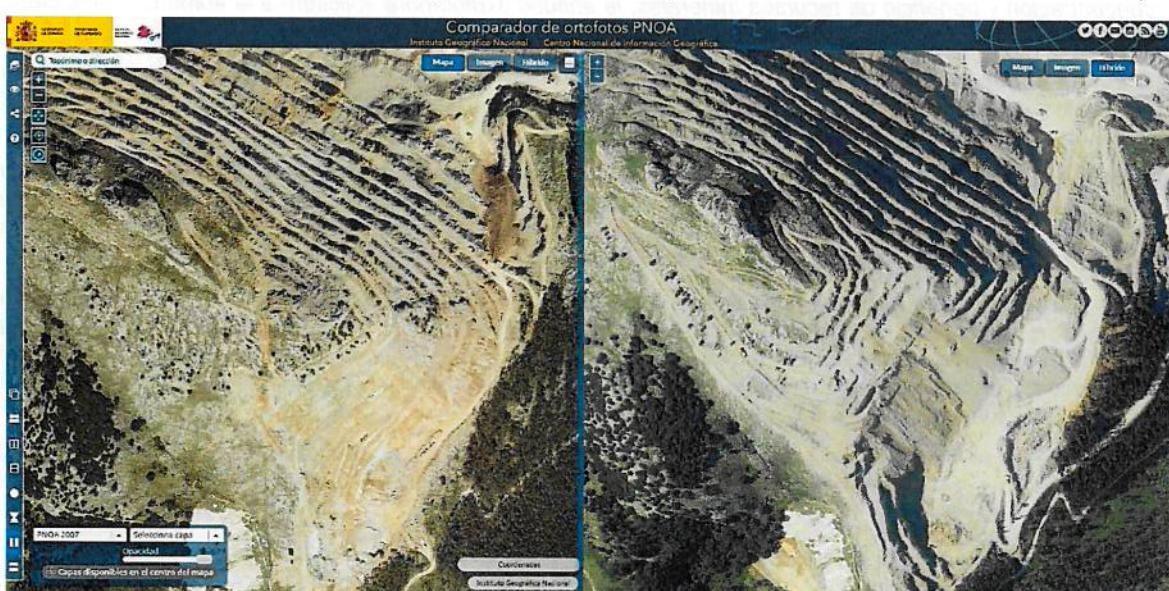
Comparador de ortofotos del PNOA de la explotación de la Cantera de Santullán entre 2007 y 2017

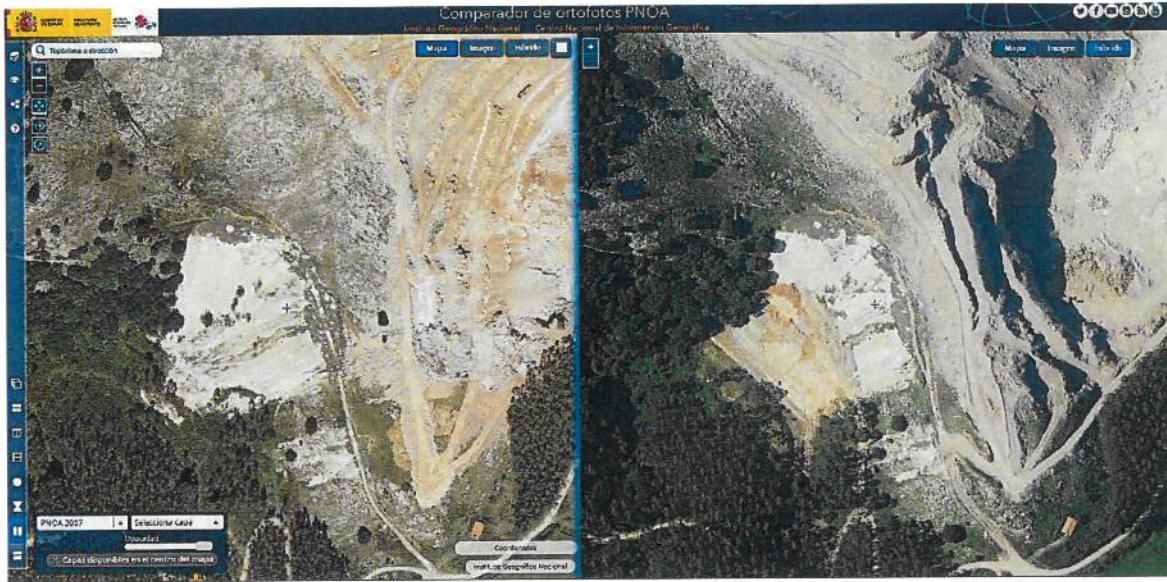
*Comparador de ortofotos del PNOA de la explotación de la Cantera de Santullán entre 2007 y 2017. Zona sur, escombrera de cal.*
