## INCUMPLIMIENTO DEL PLAN DE RESTAURACIÓN AMBIENTAL DE LA CANTERA DE SANTULLÁN (CASTRO URDIALES), EXPLOTACIÓN MINERA "SOFÍA".

Castro Urdiales, a 4 de diciembre de 2018.

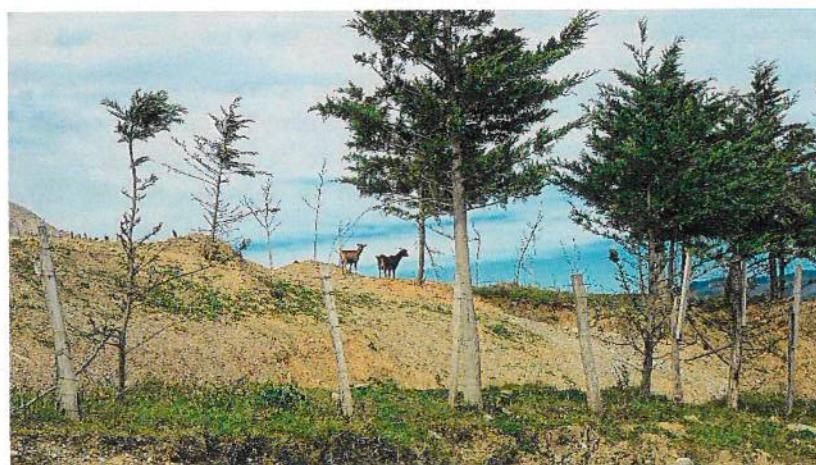
En esta página web se muestran varias fotos en las que se representa una hilera de leylandis (conífera muy utilizada por su bajo precio y adaptabilidad para el cierre de fincas) tras una alambrada, u otra foto en la dirección contraria en la que se ven leylandis y cabras, que como es sabido en el monte es animal que gusta de comerse cualquier brote de vegetación que encuentre en su camino si bien no es muy amiga de las coníferas.

*Foto incorporada en la página web en el apartado de compromiso local y ambiental.*

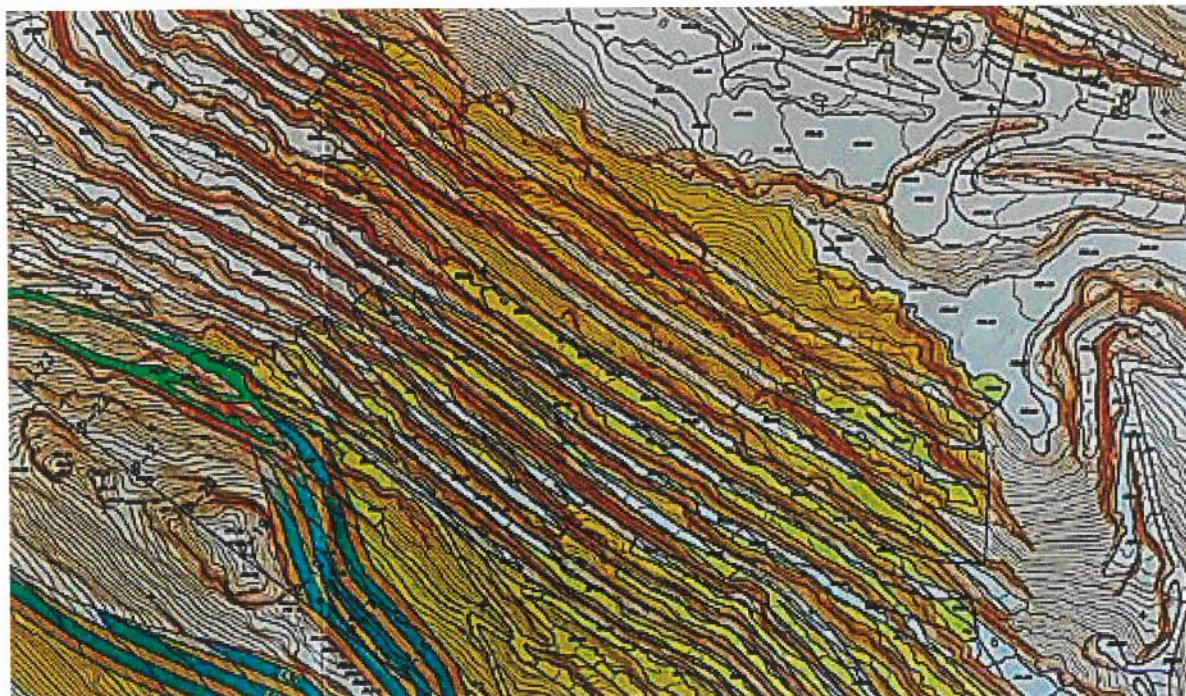
*Los acopios de tierra , color marrón en el plano 4.1. se extienden por las zonas de plataformas y bermas, especialmente por la zona norte.*

La desnudez vegetal en los taludes de la zona norte y este de la cantera implica el incumplimiento también del Plan de Restauración de 2008 en lo referente a la plantación de bermas y taludes. Según el Programa de Restauración (págs. 18 y ss) la plantación en taludes y bermas se tendría que haber producido entre el año 1 y 10, en la primera fase, es decir entre 2009 y 2018. No se ha cumplido.

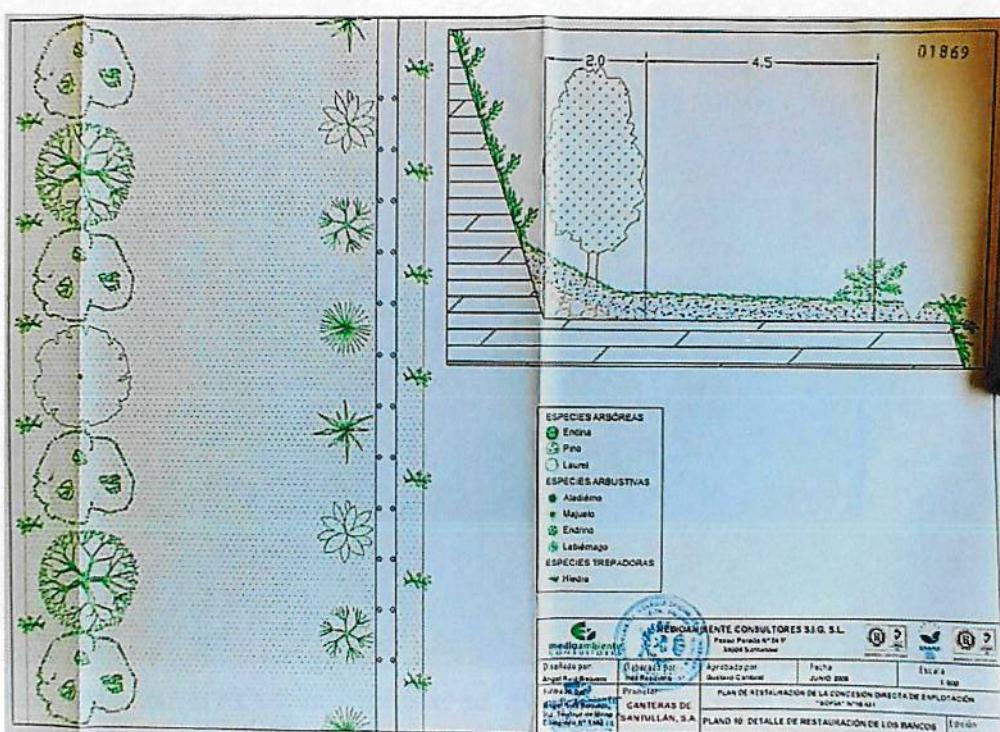
*Plano de detalle de la restauración de los bancos.*

A pesar de lo detallado de este capítulo del Programa de Restauración, su ejecución brilla por su ausencia. No se ha plantado ni un solo metro cuadrado en las bermas ni taludes de aquellos frentes en los que de acuerdo con el calendario de ejecución hubiera tocado en la fase primera (2008 – 2018).

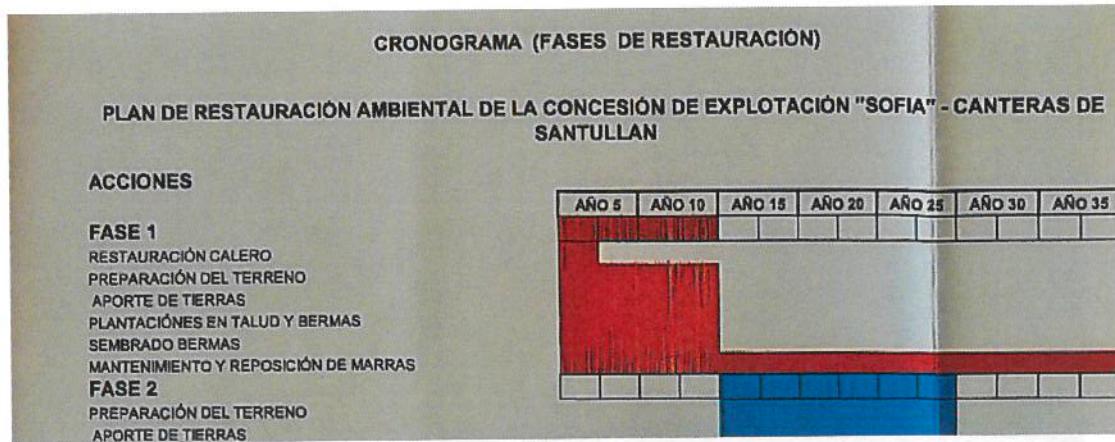
*Cronograma de la Fase 1 del Plan de Restauración Ambiental.*

La realidad nos muestra que el calero (escombrera de cal) no está restaurado, ni asoma a algo que se parezca a una restauración.

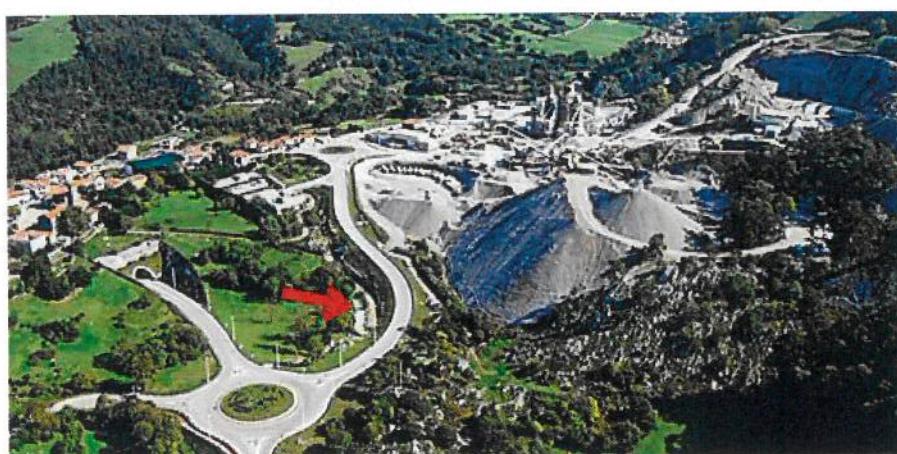
**4.- La balsa de decantación es insuficiente. No cumple con su función para la atenuación de impactos de elementos contaminantes**

Ubicación de la Balsa de decantación de aguas contaminadas.
